# GIRO ACESSÍVEL 2015

## Relatório Final

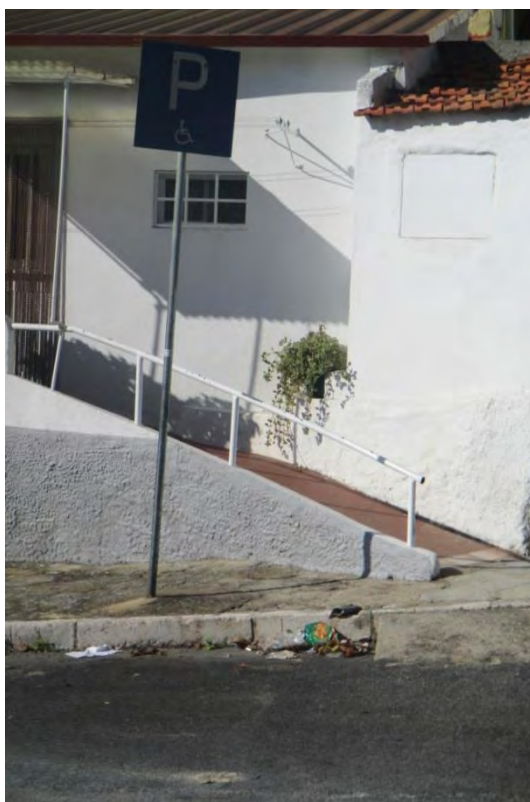
**Fig.1:** Habitação com rampa de acesso e lugar de estacionamento reservado

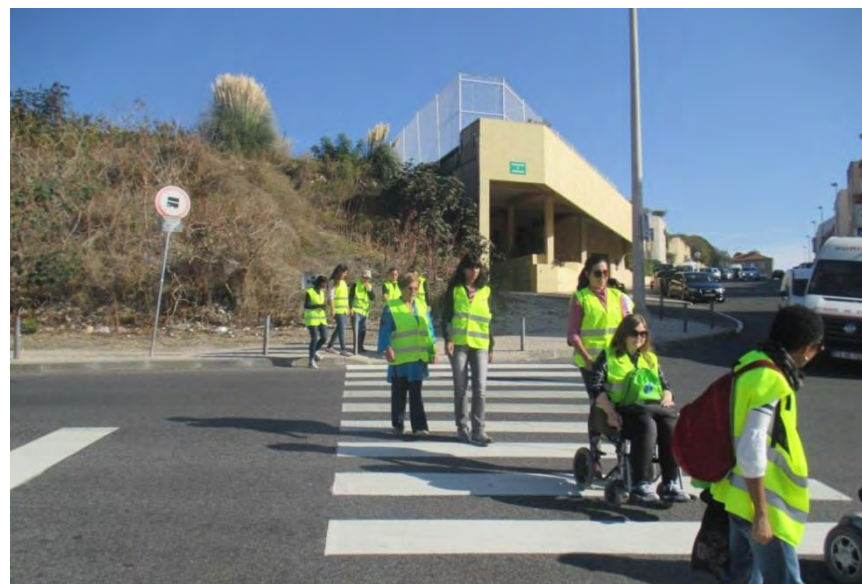
**Fig.2:** Passadeira com piso rebaixado

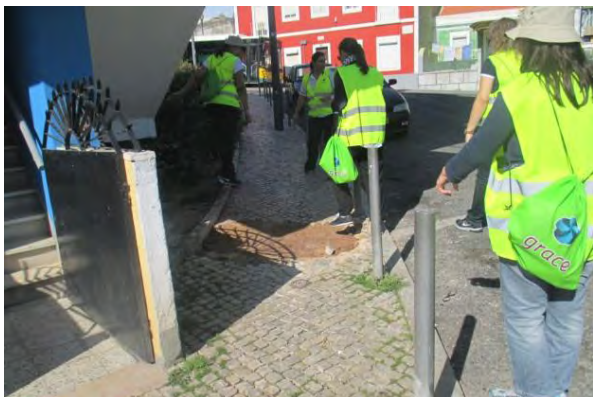
**Fig.1:** Passeio deteriorado e esburcado

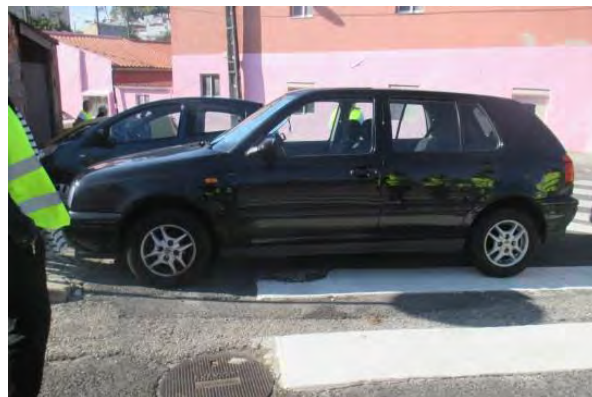
**Fig.2:** Estacionamento abusivo com viatura a impedir passagem de peões na passadeira

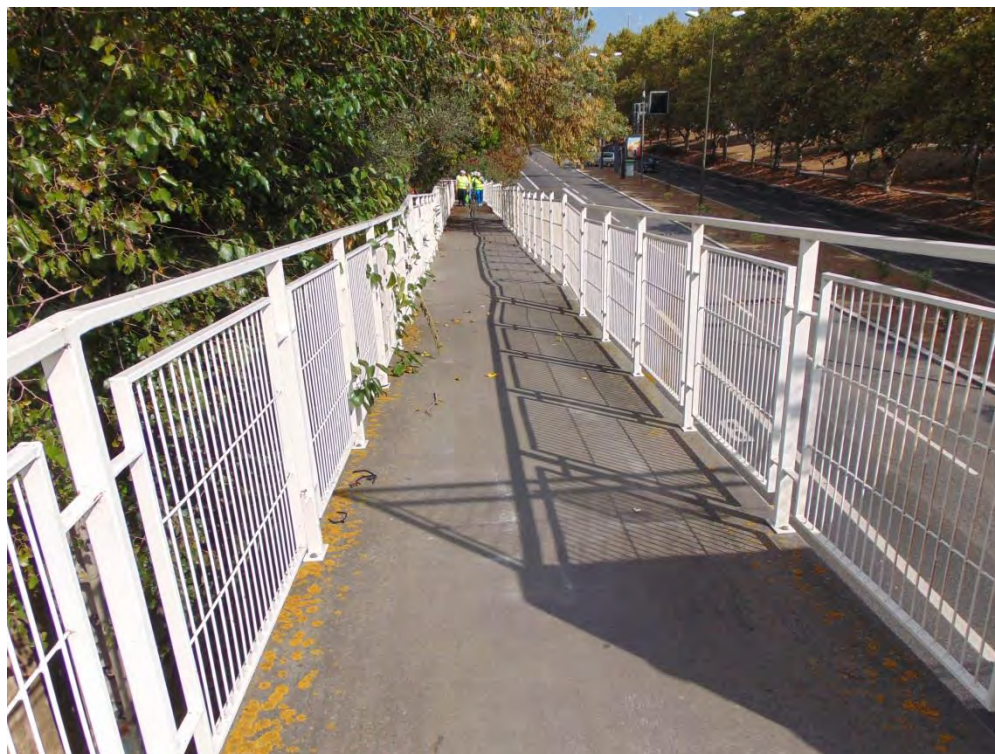
**Fig.:** Passagem superior pedonal com rampa

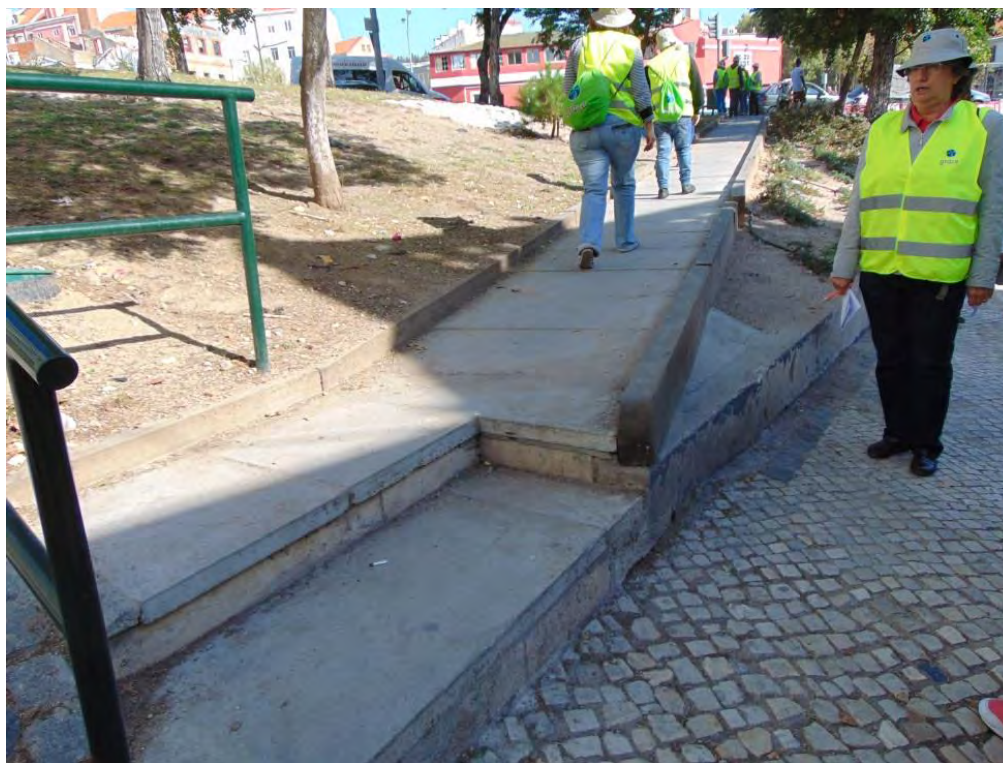
**Fig.:** Existência de rampa  
com escadas de acesso

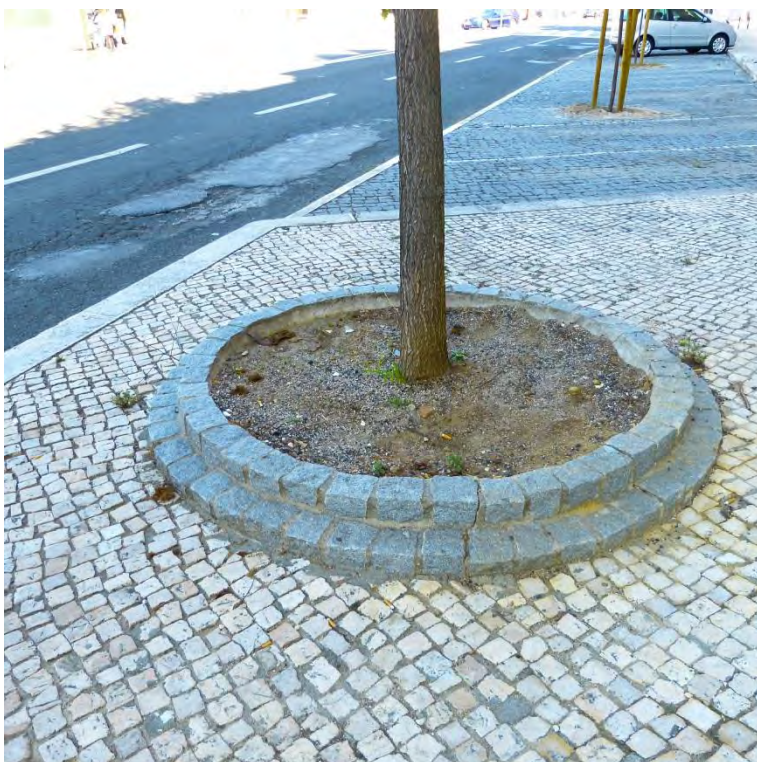
**Fig.1:** Canteiro de árvore elevado e protegido

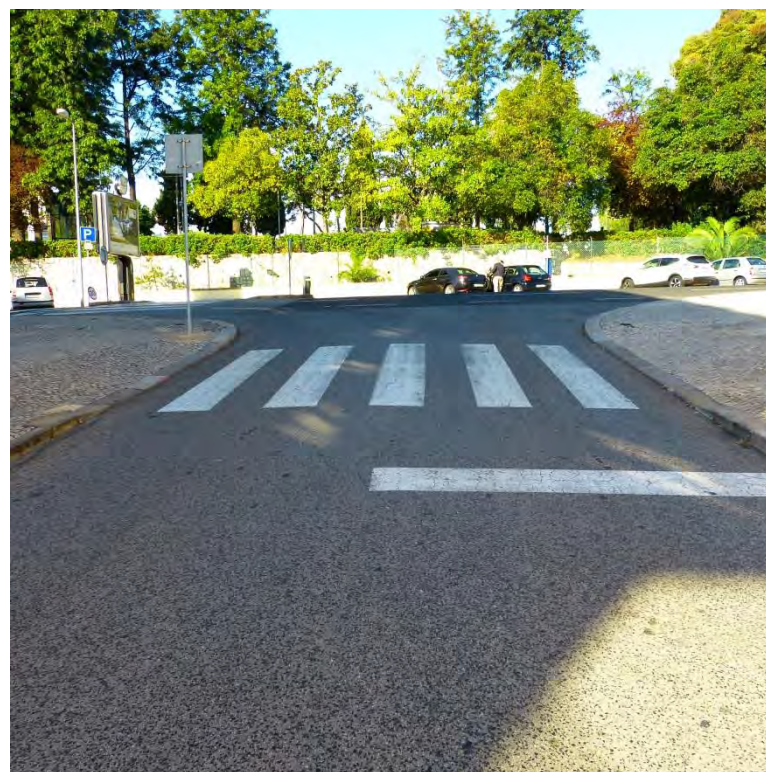
**Fig.2:** Passadeira com piso rebaixado

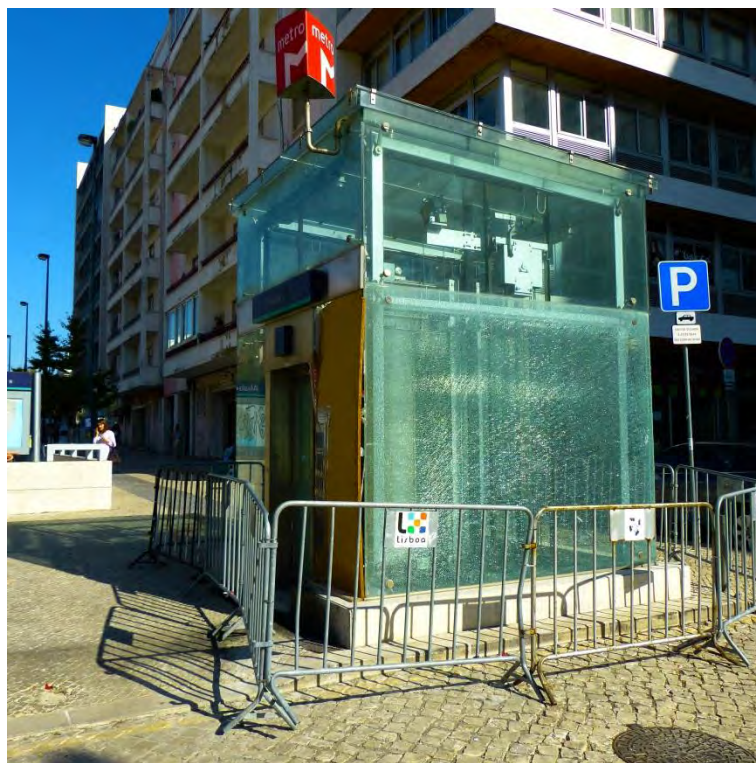
**Fig.1:** Elevador de acesso ao metropolitano  
fechado e vedado

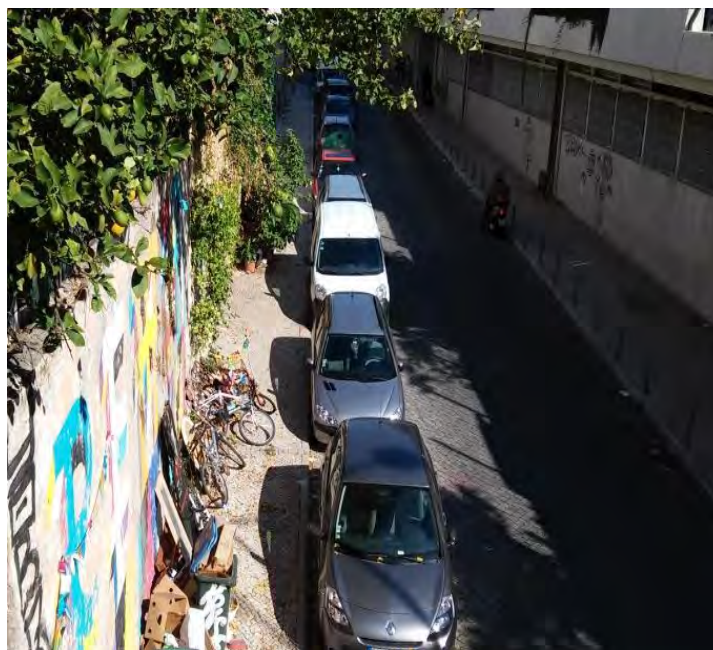
**Fig.2:** Passeio impedido por lixo e ramagens

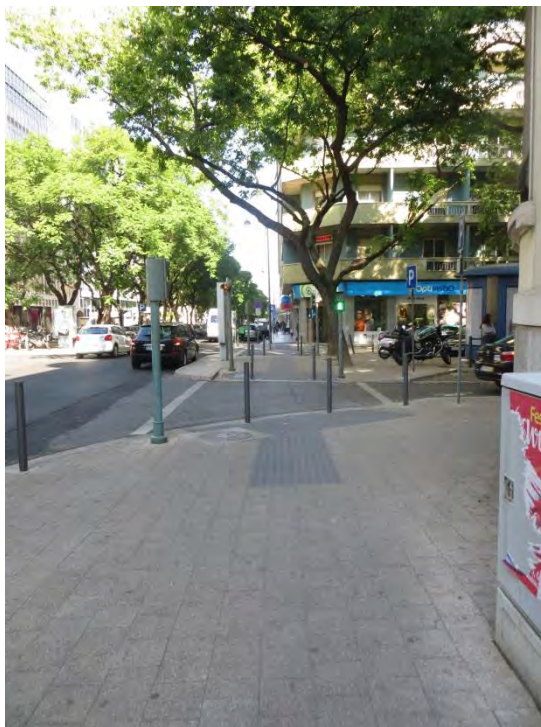
**Fig.1:** Passeio largo, desimpedido e passadeira com pisos rebaxados

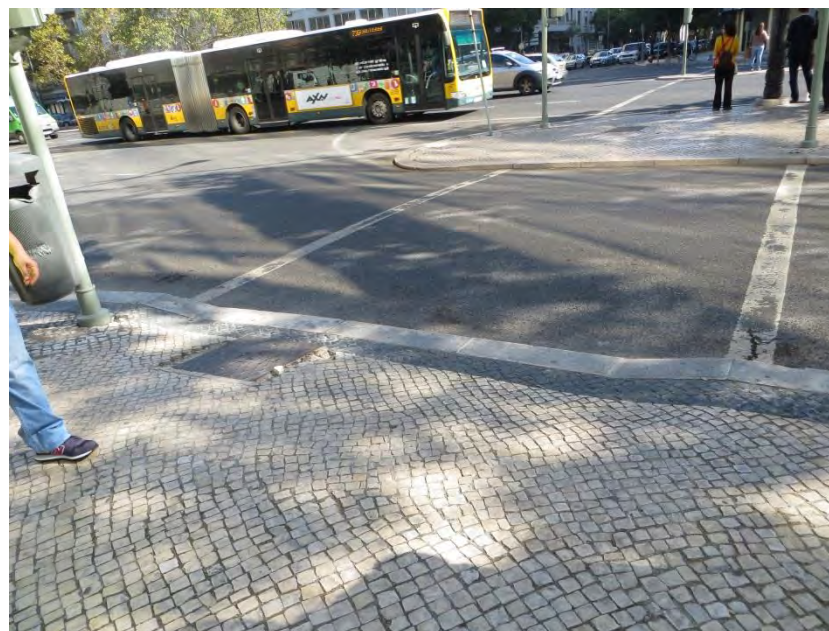
**Fig.2:** Passadeira com pisos rebaxados

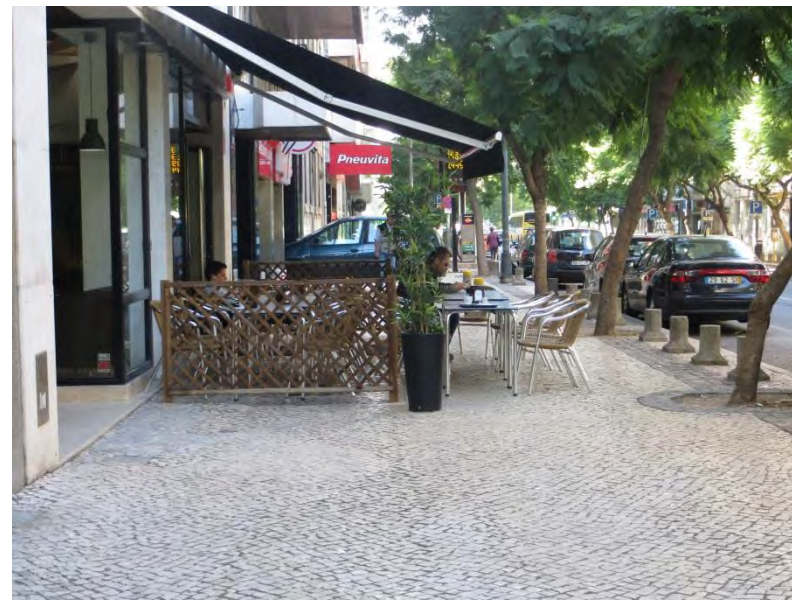
**Fig.3:** Passeio obstruído por esplanada

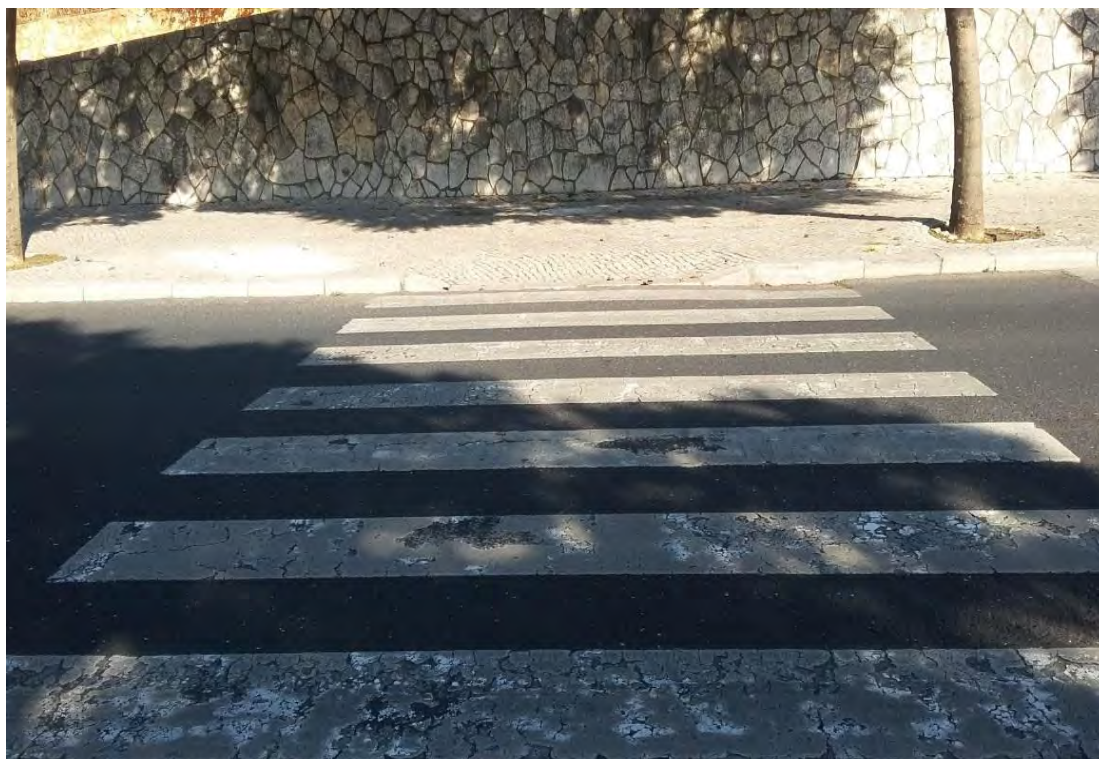
**Fig.1:** Passadeira com piso rebaixado

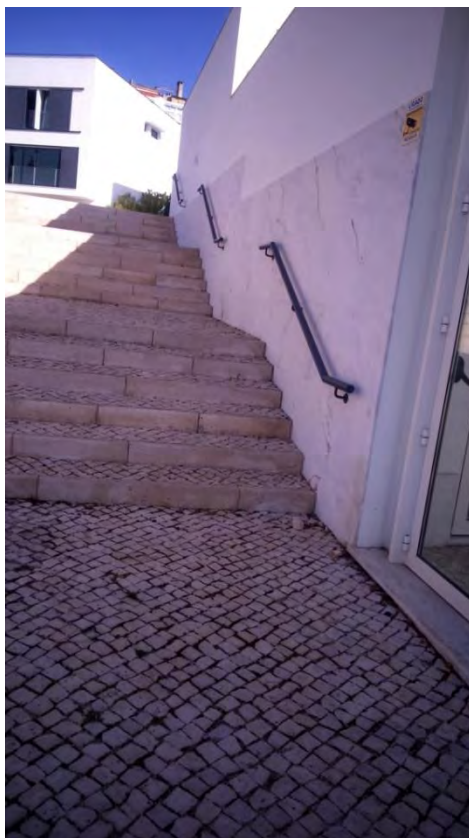
**Fig.1:** Acesso a habitação com escadaria e corrimão, **sem rampa**

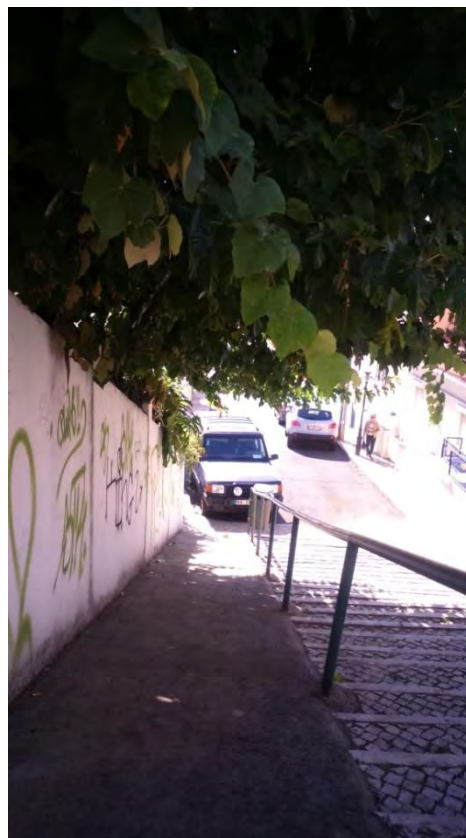
**Fig.2:** Rampa de acesso com corrimão, **muito íngreme**

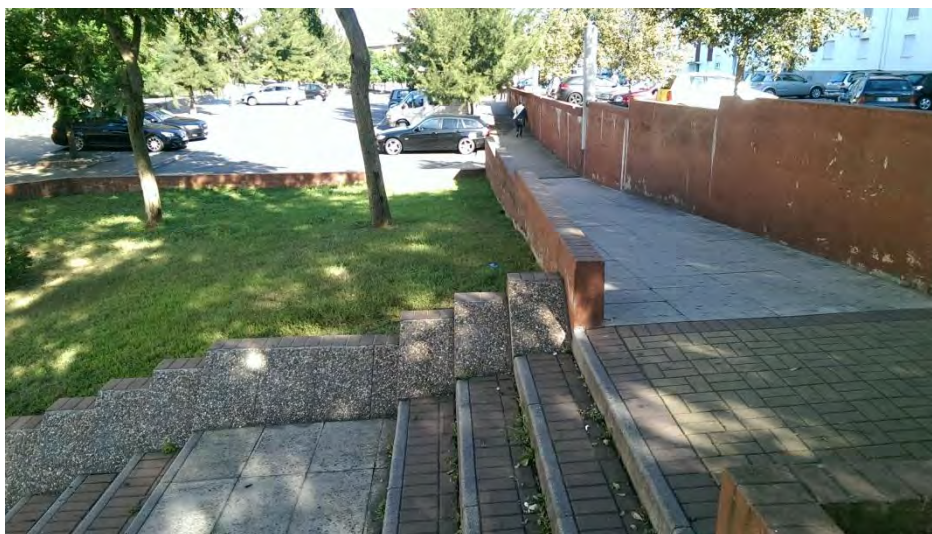
**Fig.1:** Escadas e rampa de acesso

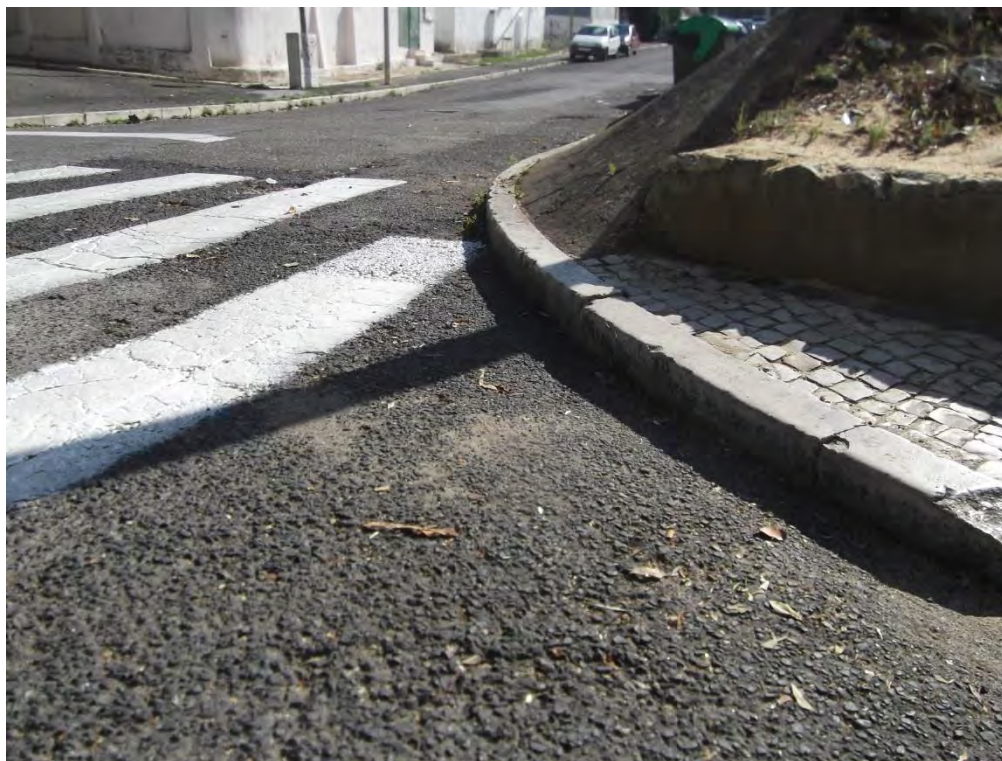
**Fig.2:** Passeio impedido e passadeira com passeio elevado

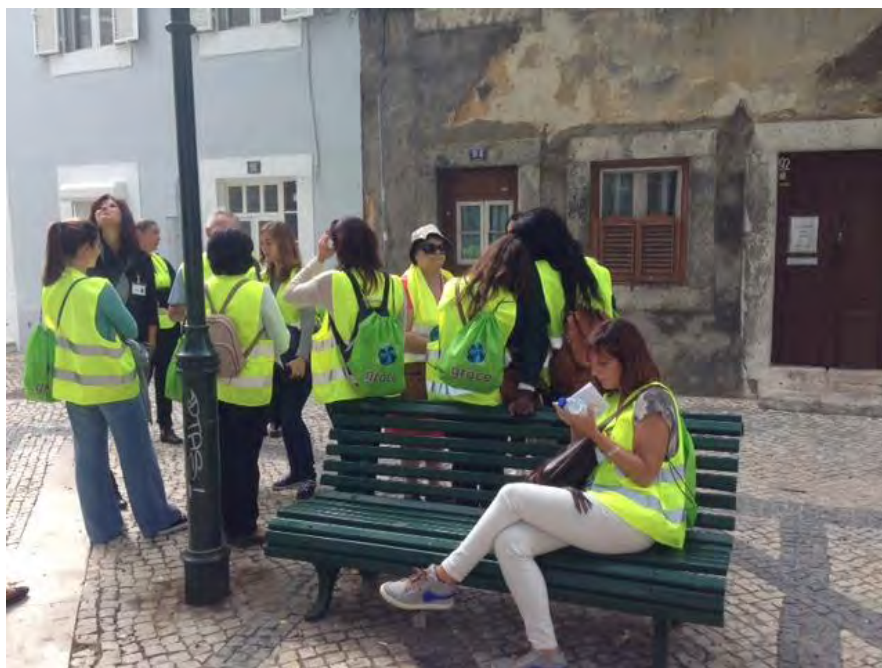
**Fig.1:** Banco de descanso

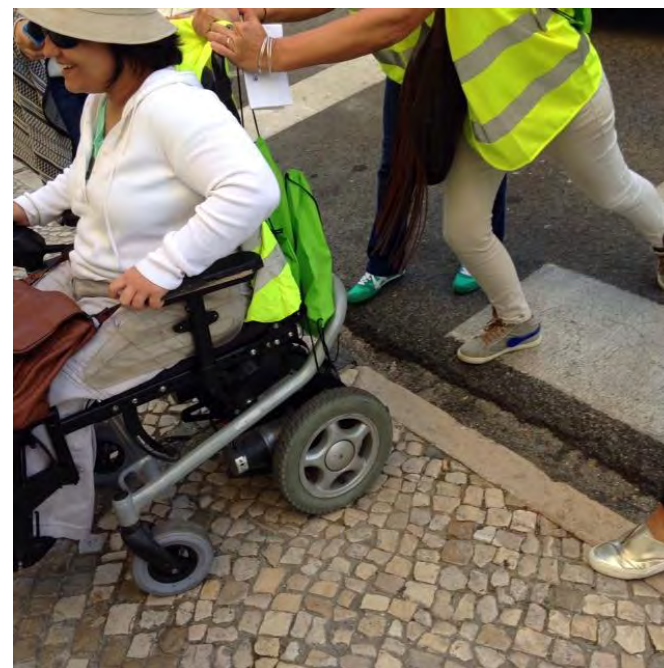
**Fig.2:** Passeio rebaixado e facilitador de circulação

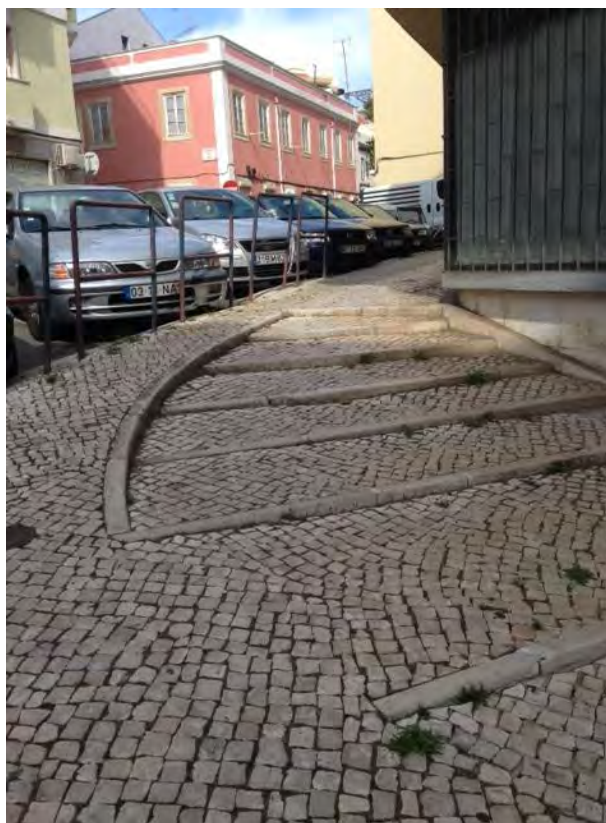
Fig.: Passeio **com escada** incorporada

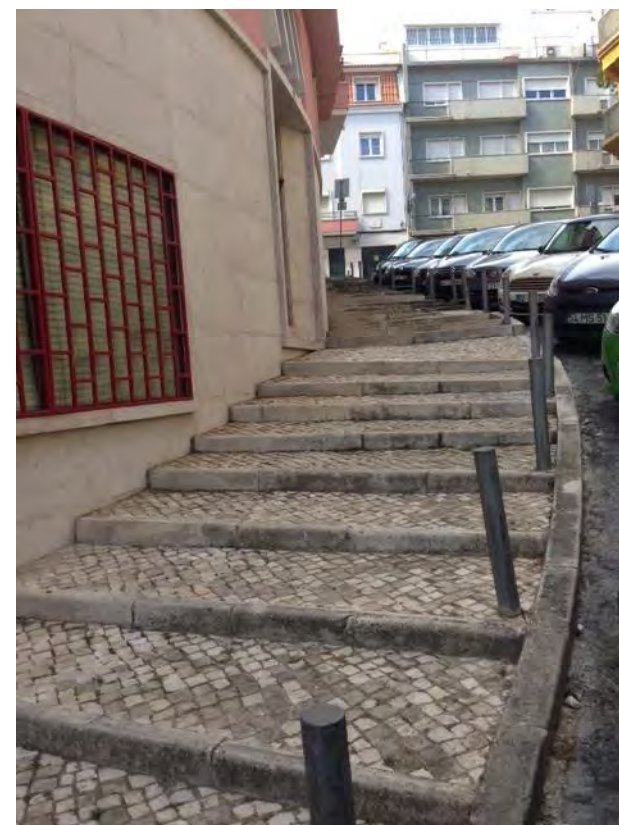
**Fig.3:** Passeio com escadaria, sem rampa

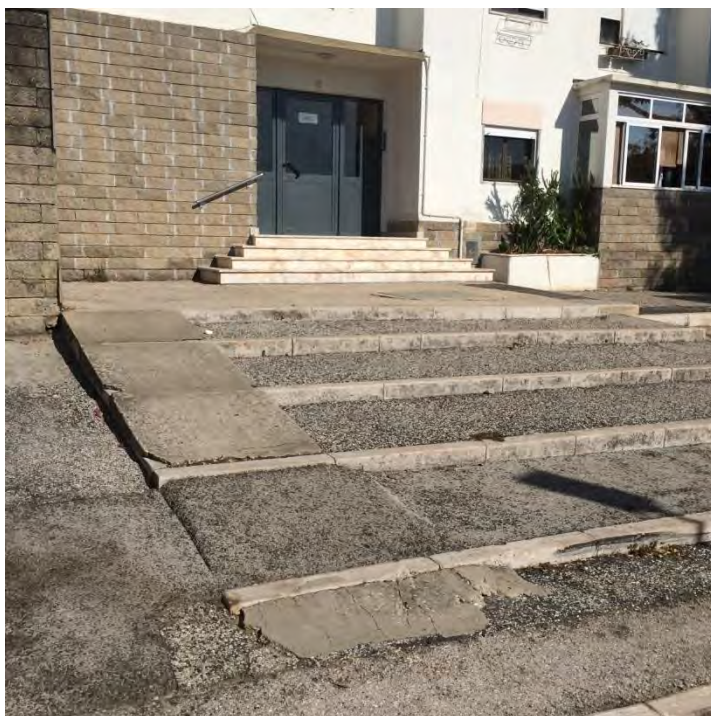
**Fig.1:** Acesso a habitação com rampa,  
sem corrimão

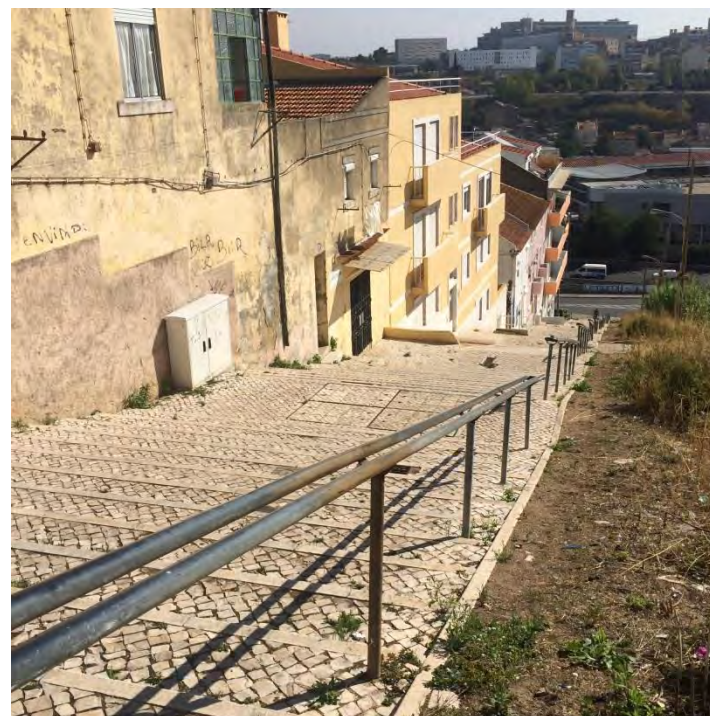
**Fig.2:** Passeio em escadaria com corrimão,  
sem rampa

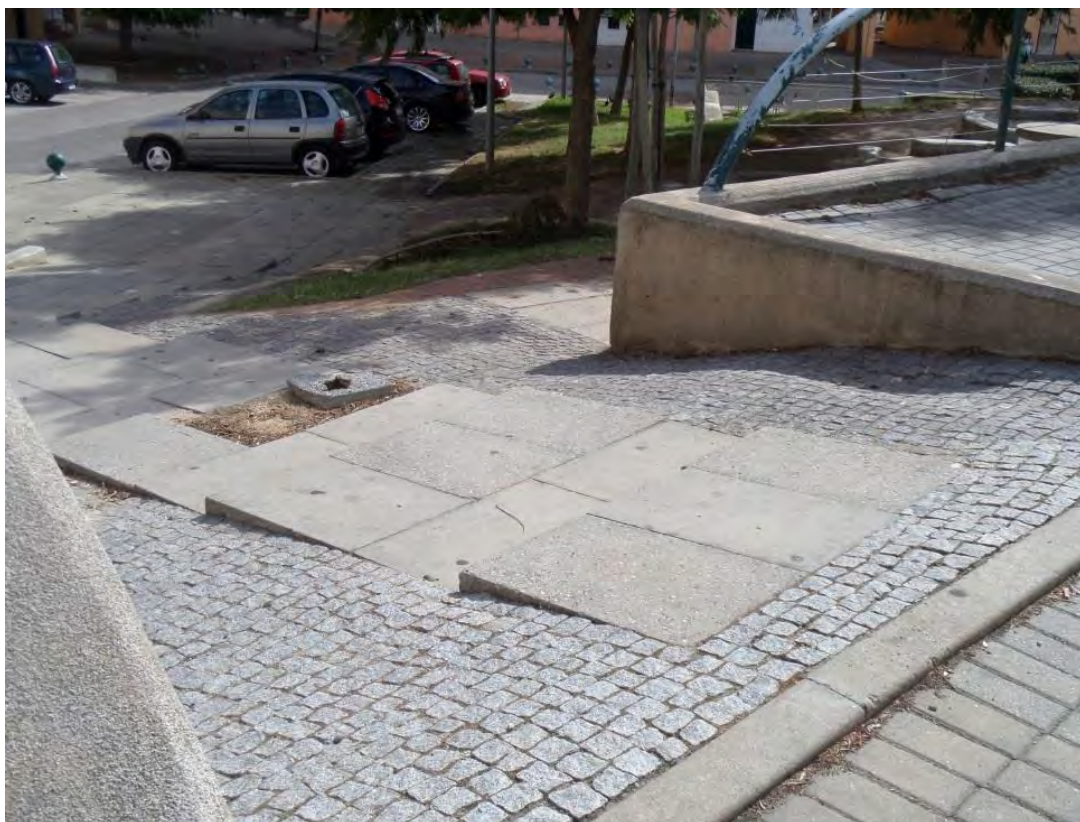
**Fig.:** Escada e rampa de acesso,  
sem corrimão

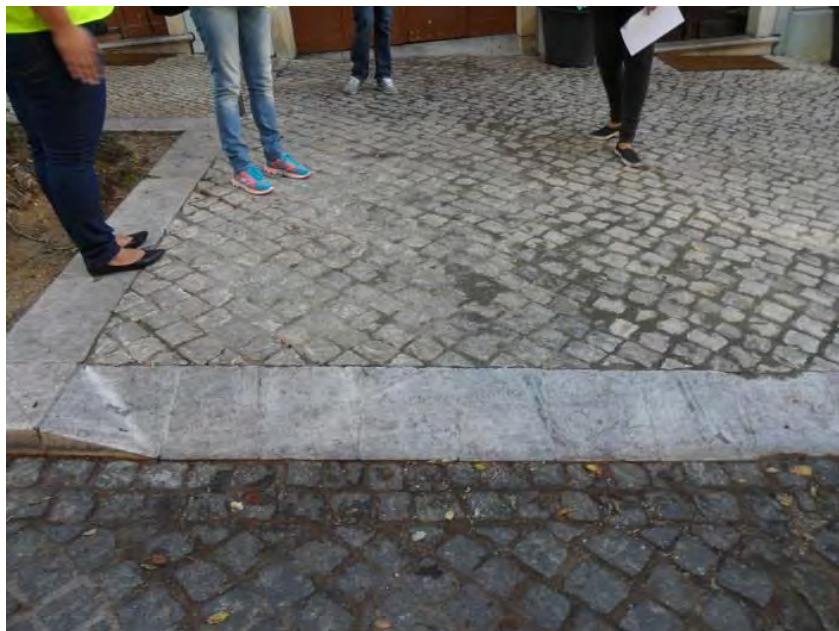
**Fig.1:** Passeio rebaixado e facilitador de acesso

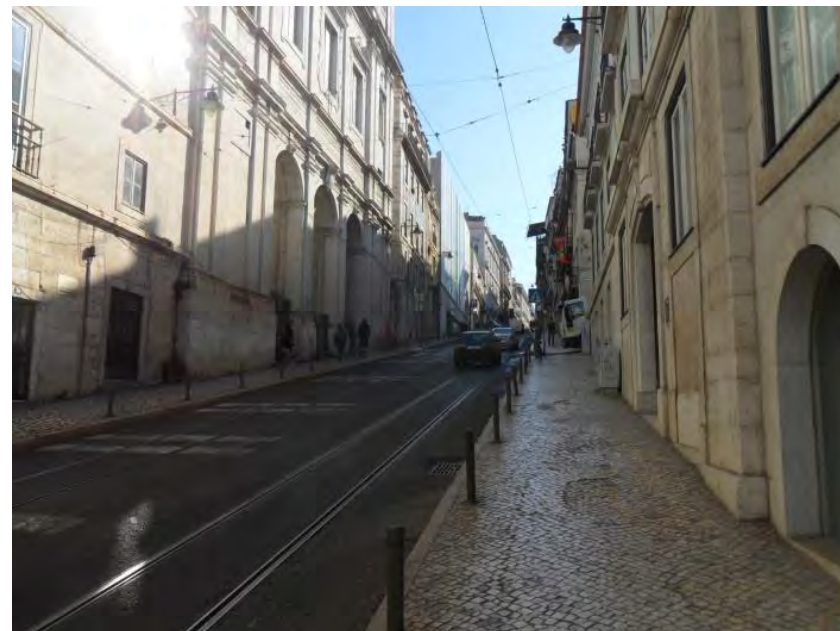
**Fig.2:** Passeio largo e desimpedido

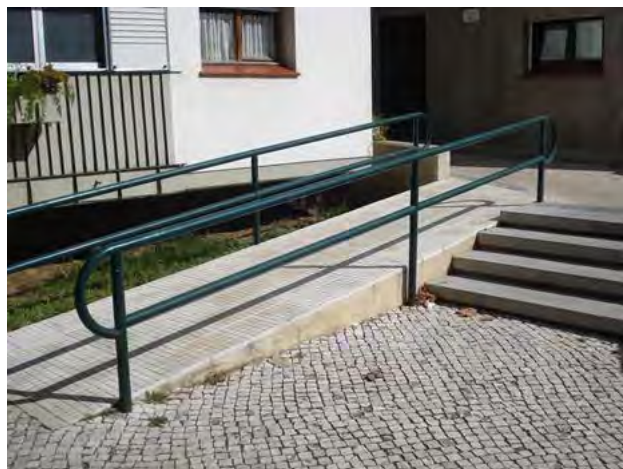
**Fig.1:** Edifício com rampa, escadas de acesso e corrimão

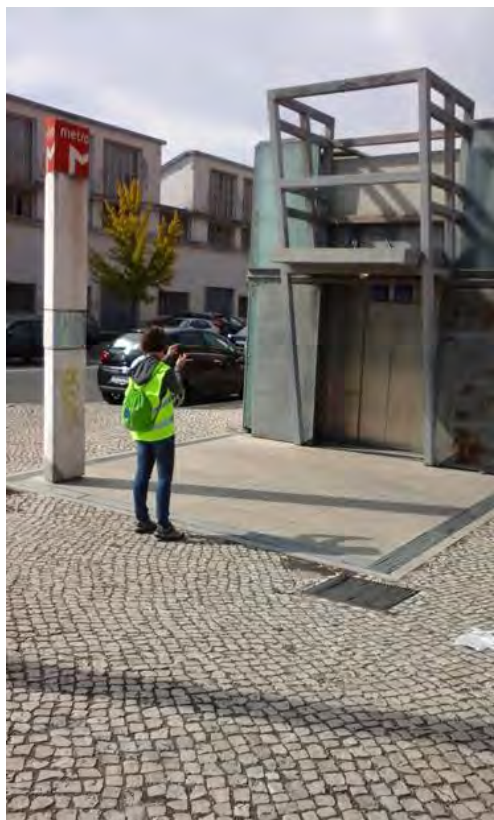
**Fig.1:** Elevador de acesso ao Metro

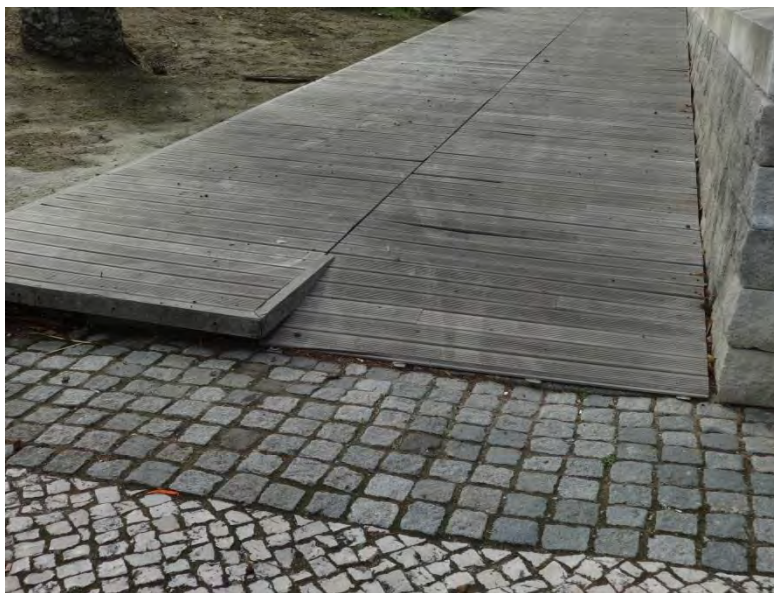
**Fig.2:** Passadiço de madeira que facilita a mobilidade

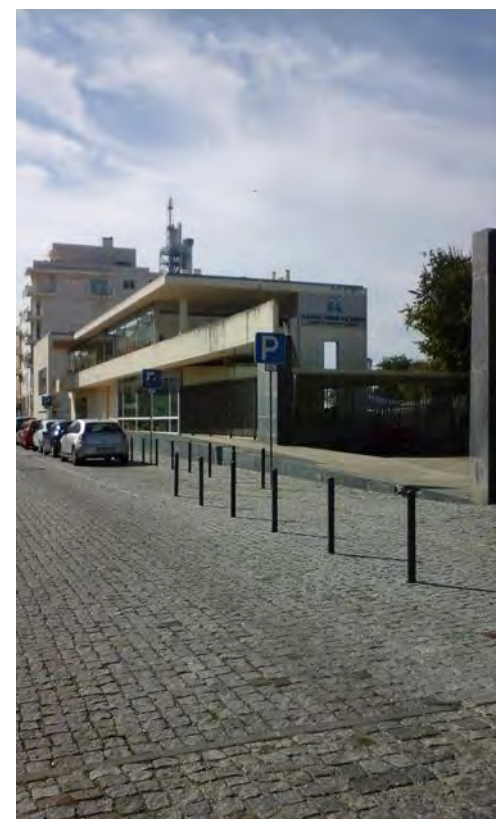
**Fig.3:** Passeio largo e desimpedido com pilaretes que impedem estacionamento

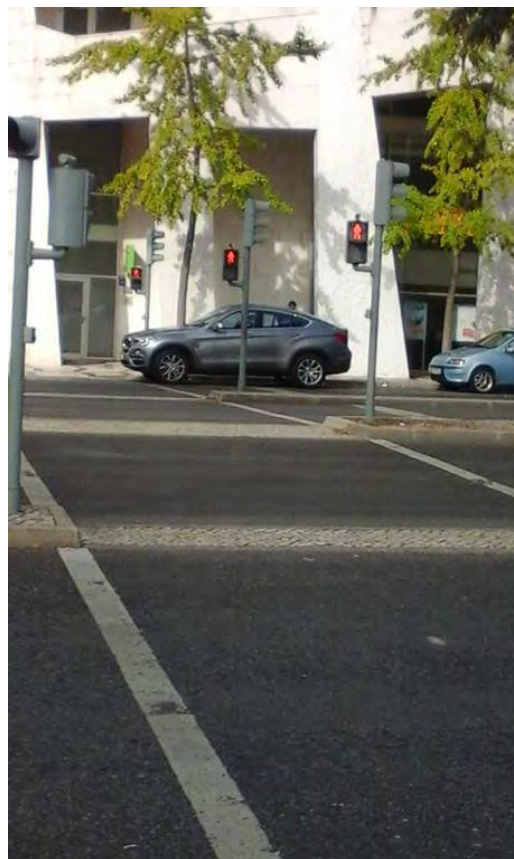
**Fig.:** Passadeira com piso rebaixado  
mas cujo tempo do semáforo não é suficiente para se fazer a travessia.  
Espaço de espera entre vias de circulação sem largura suficiente para uma cadeira de rodas

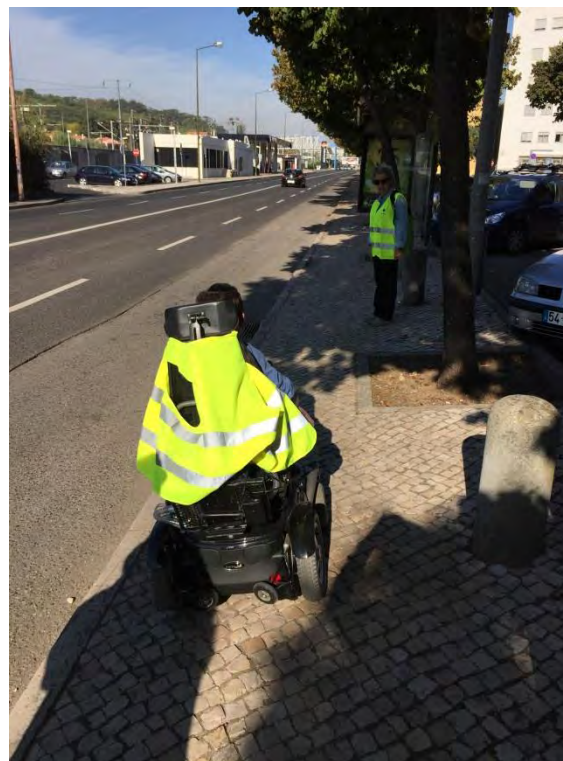
**Fig.2:** Passeio largo e desimpedido

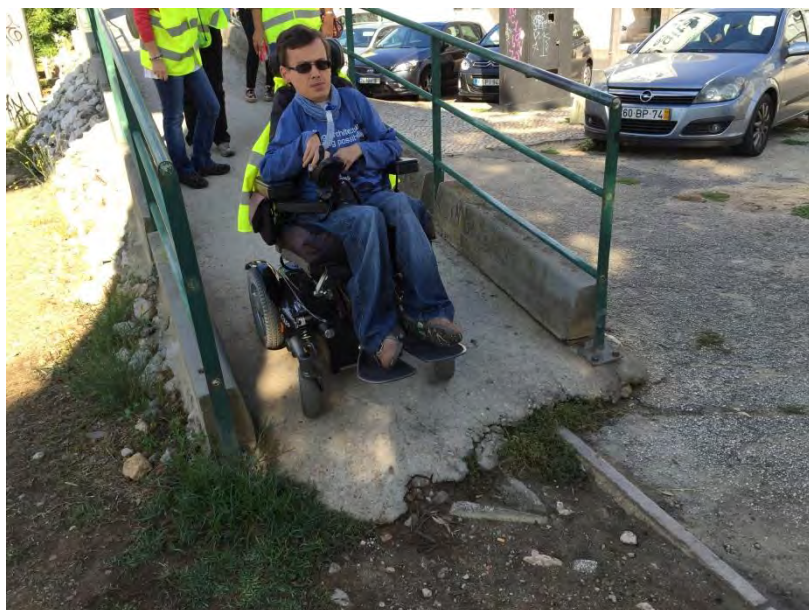
**Fig.1:** Rampa de acesso  
degradada e inacabada

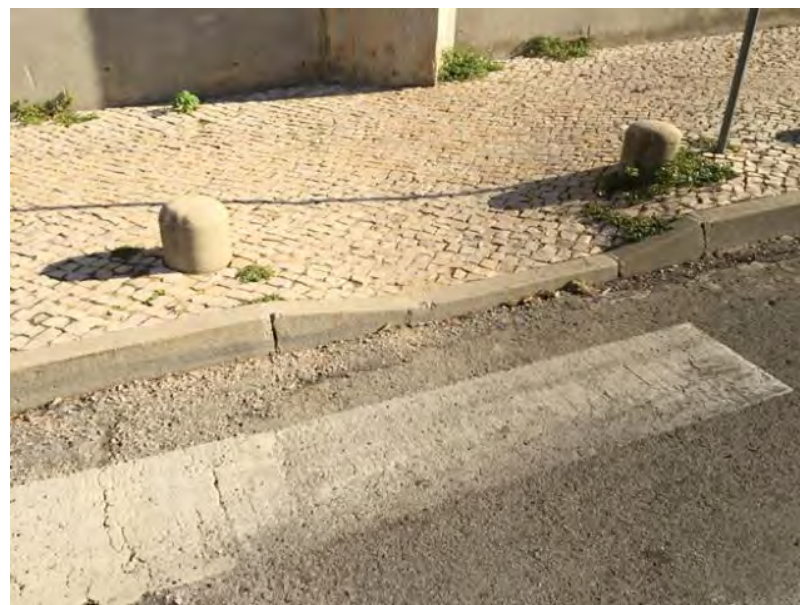
**Fig.2:** Passadeira com piso rebaixado  
com altura insuficiente

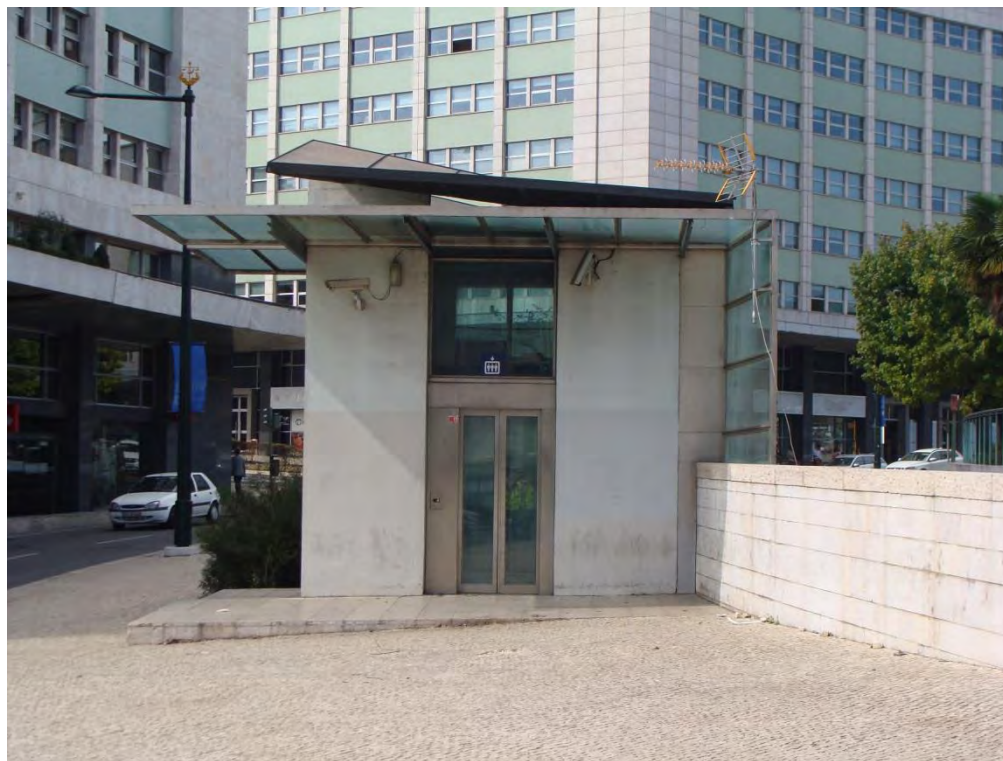
**Fig.:** Elevador de acesso ao Metro  
com falta de sinalização

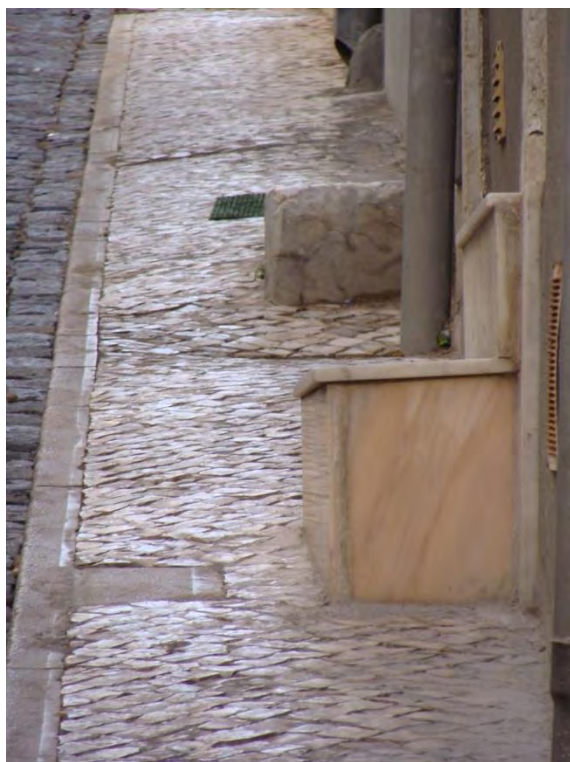
**Fig.1:** Passeio impedido e com obstáculos

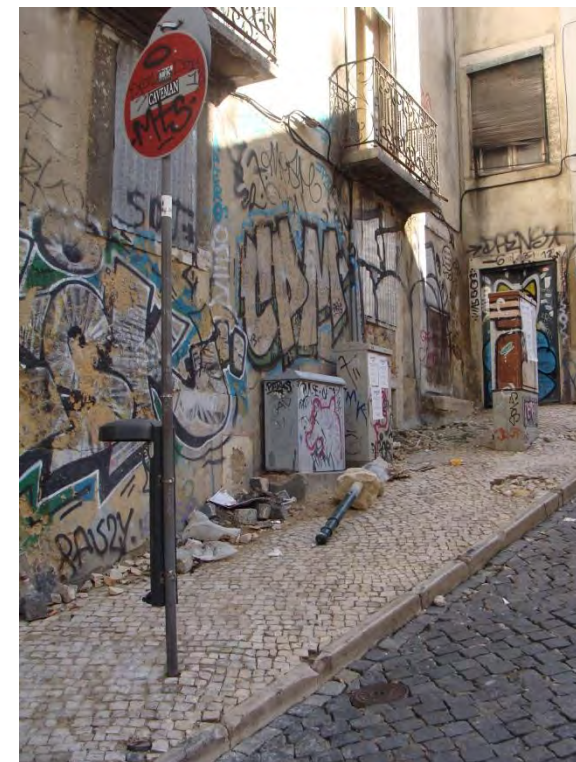
**Fig.3:** Passeio em mau estado e com vários obstáculos
