# GIRO ACESSÍVEL 2015

## Relatório Final

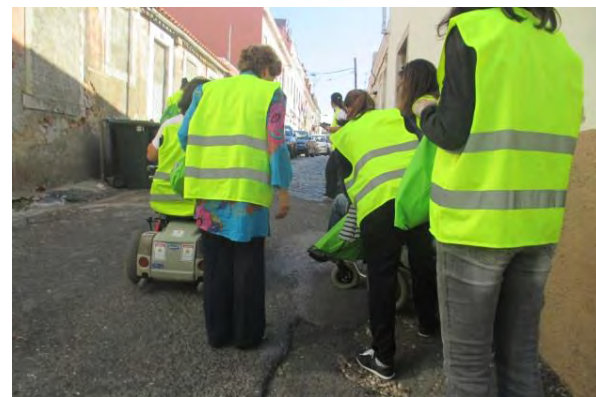
**Fig. 3 :** Rua sem passeio

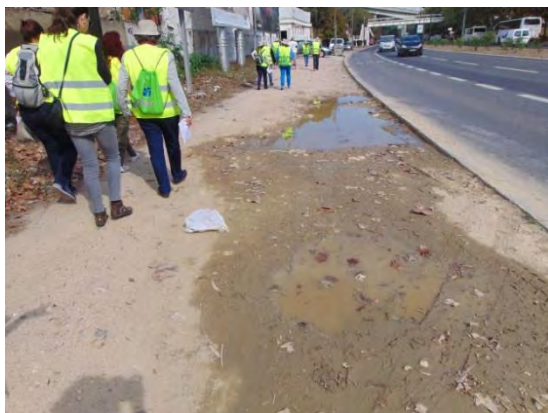
**Fig.1:** Rua sem passeio

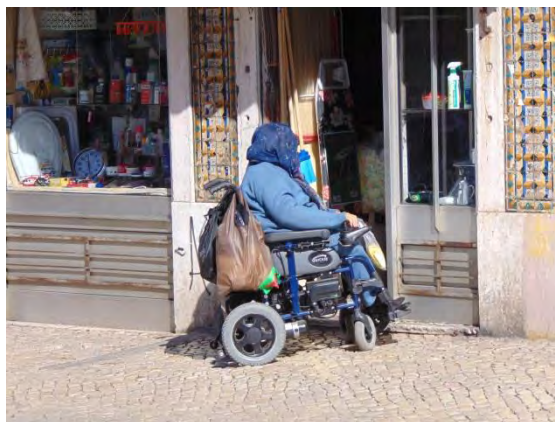
**Fig.2:** Estabelecimento comercial sem rampa de acesso

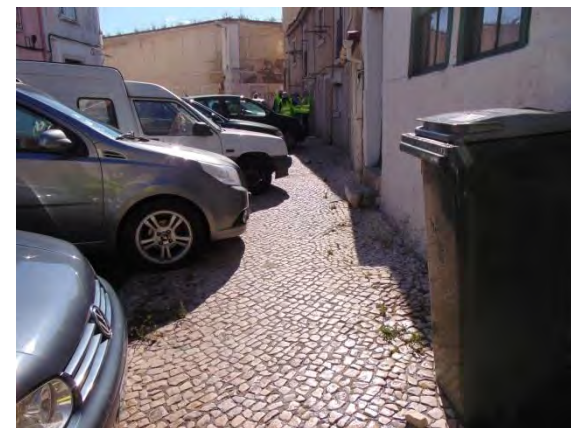
**Fig.3:** Estacionamento abusivo com viatura a impedir passagem de peões no passeio

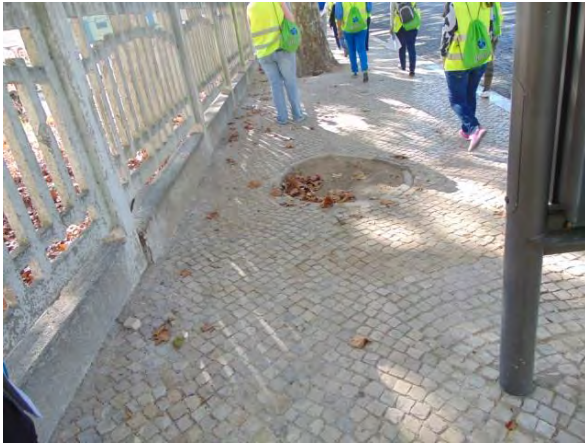
**Fig.1:** Buraco no meio do passeio

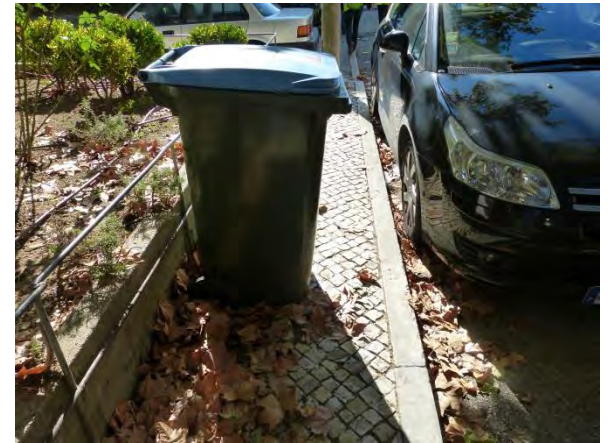
**Fig.3:** Passeio obstruído por caixote do lixo

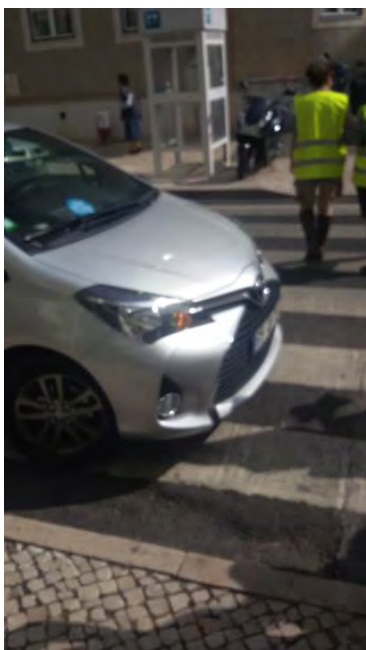
**Fig.1:** Estacionamento abusivo na passeira

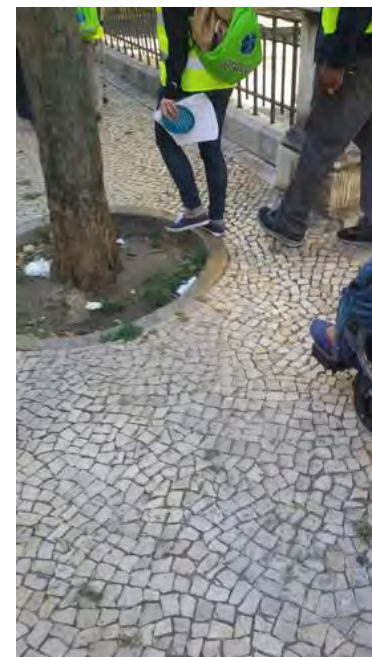
**Fig.3:** Canteiro de árvore sem proteção

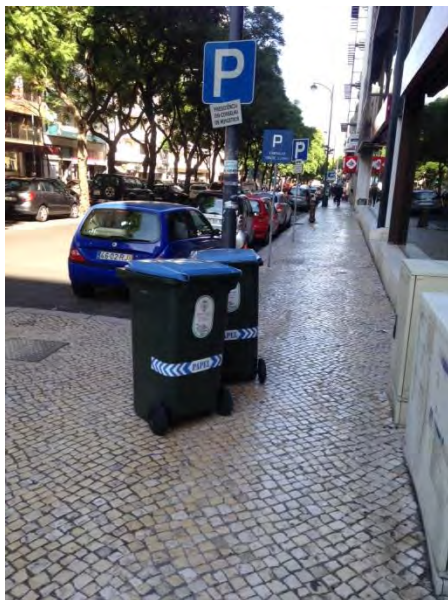
**Fig.1:** Passeio obstruído por caixotes do lixo

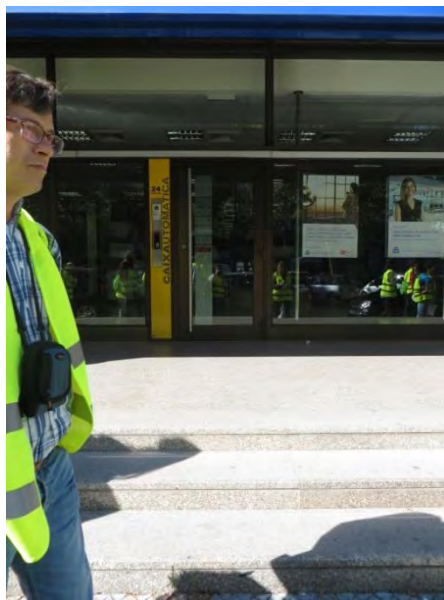
**Fig.2:** Escadaria de acesso a estabelecimento sem rampa

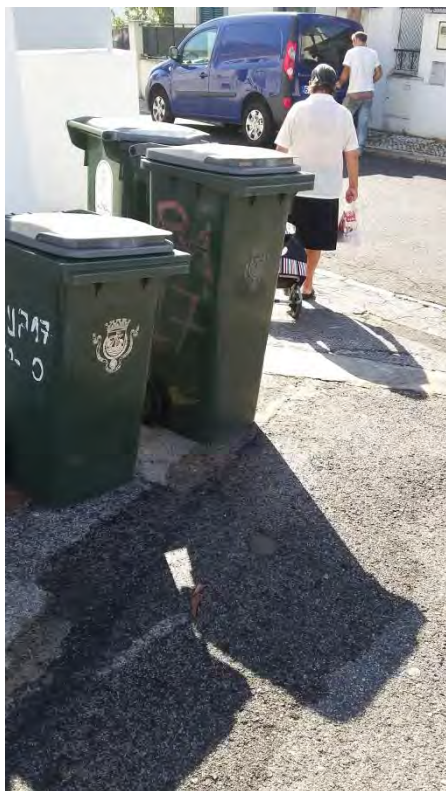
**Fig.1:** Passeio impedido por caixotes de lixo

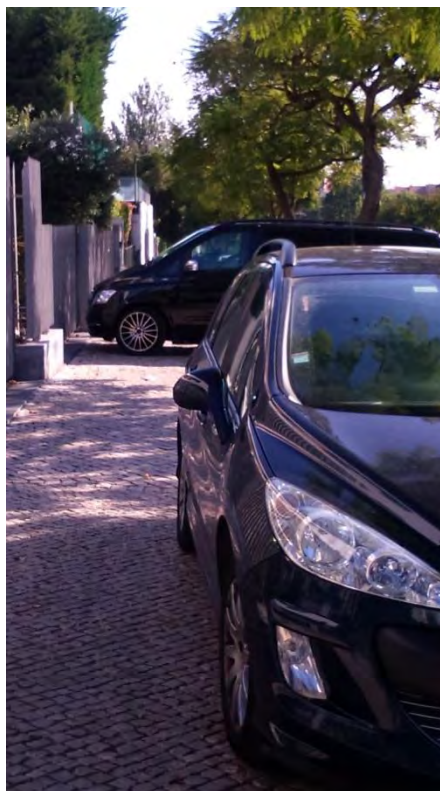
**Fig.2:** Passeio impedido por estacionamento abusivo

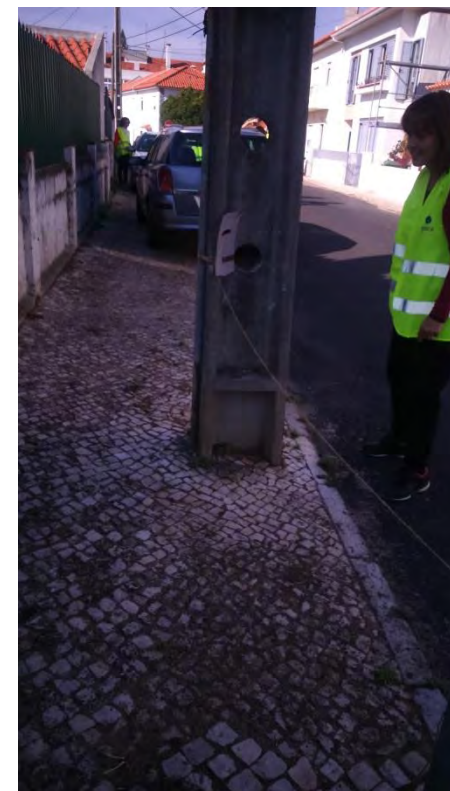
**Fig.3:** Corda suspensa no passeio, propicia a acidentes

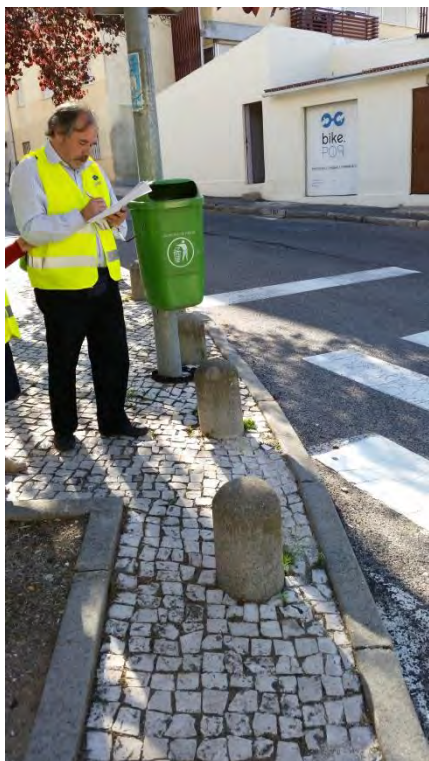
**Fig.1:** Passadeira com passeios elevados

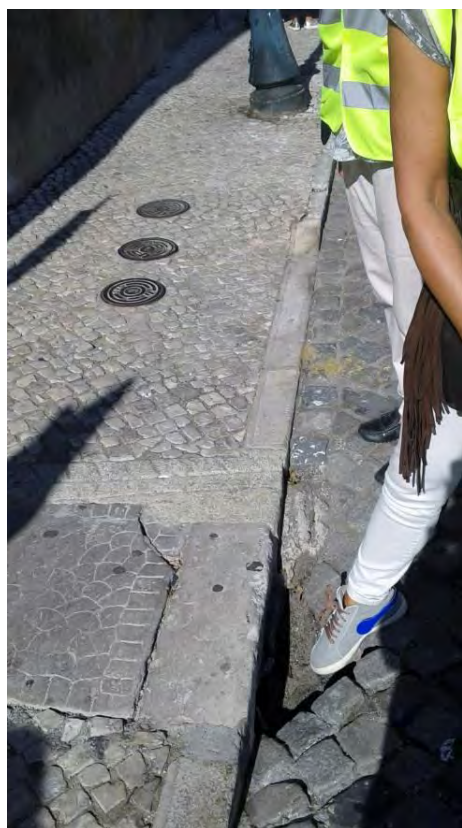
**Fig.1:** Buraco junto a sarjeta

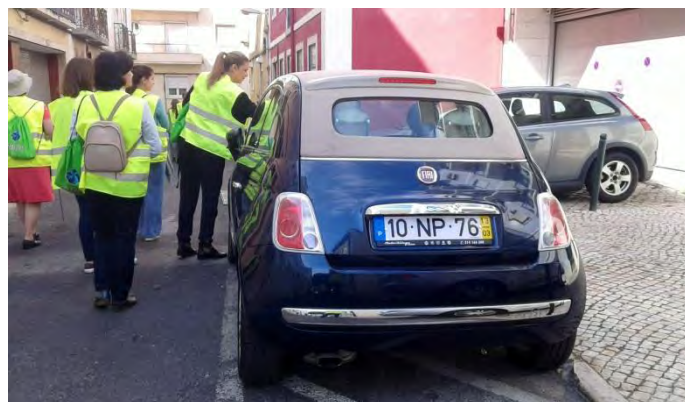
**Fig.2:** Estacionamento indevido

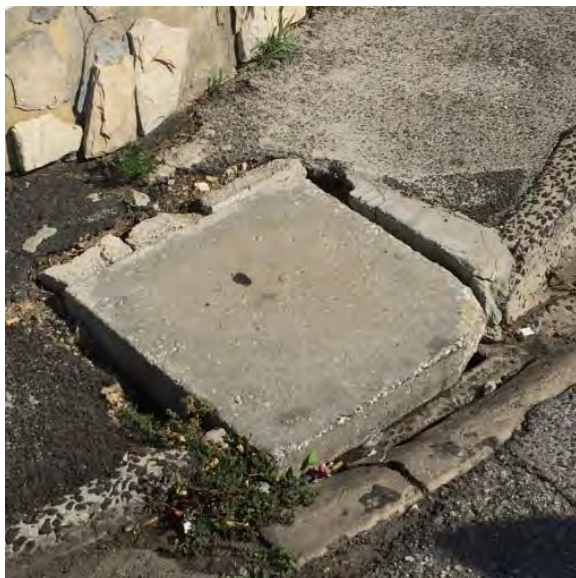
**Fig.1:** Passeio estreito e danificado

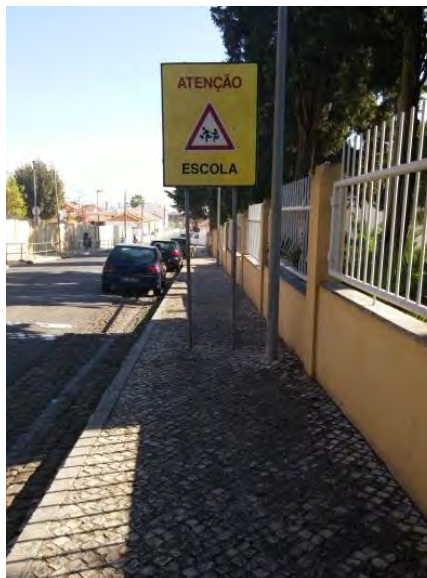
**Fig.2:** Passeio obstruído por sinalética

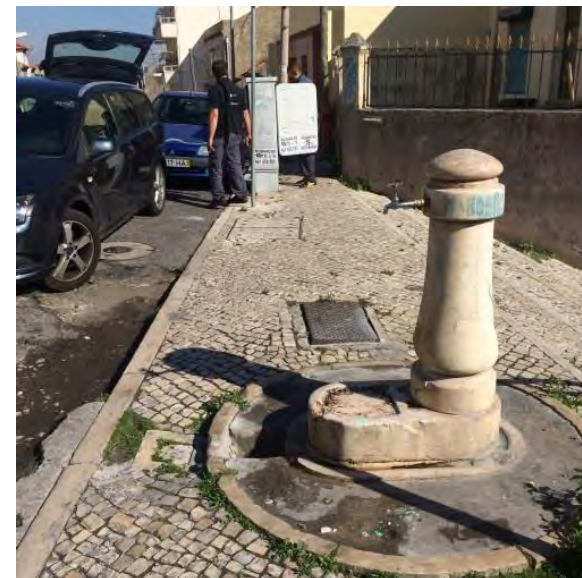
**Fig.3:** Chafariz impede circulação de peões

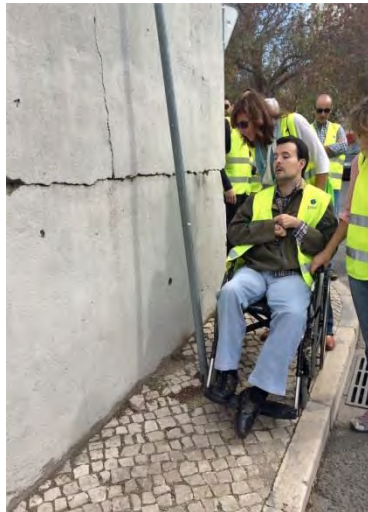
**Fig.1:** Passeio estreito, danificado e com sinal de trânsito a impedir passagem

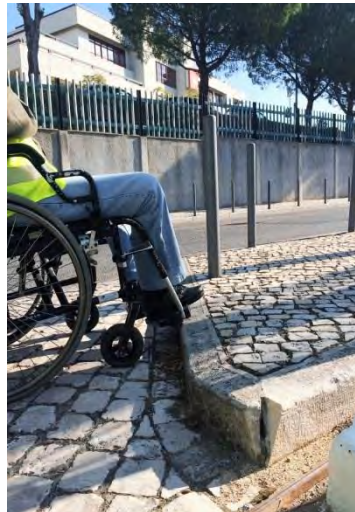
**Fig.2:** Piso não rebaixado

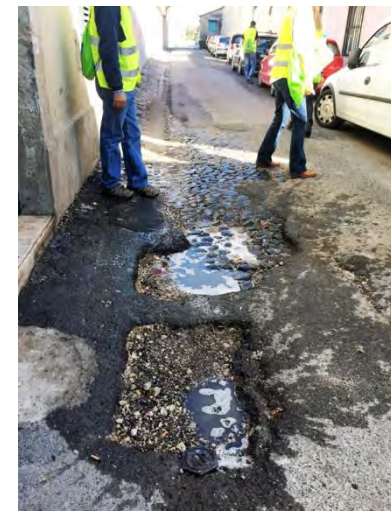
**Fig.3:** Via sem passeio e danificada

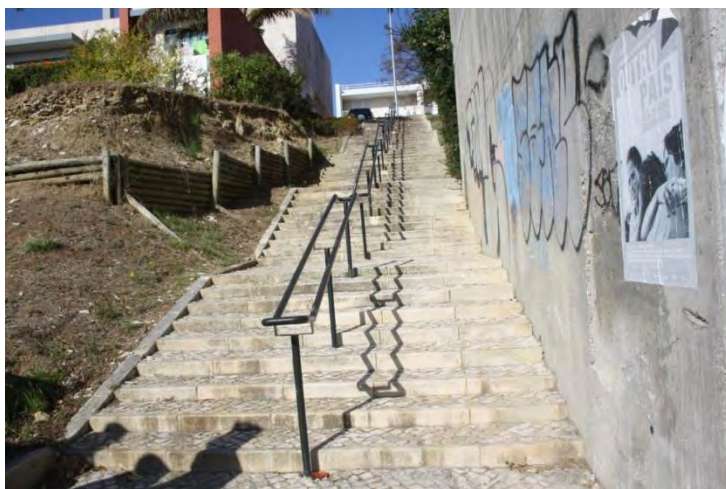
**Fig. 1:** Escadaria com corrimão  
mas sem rampa

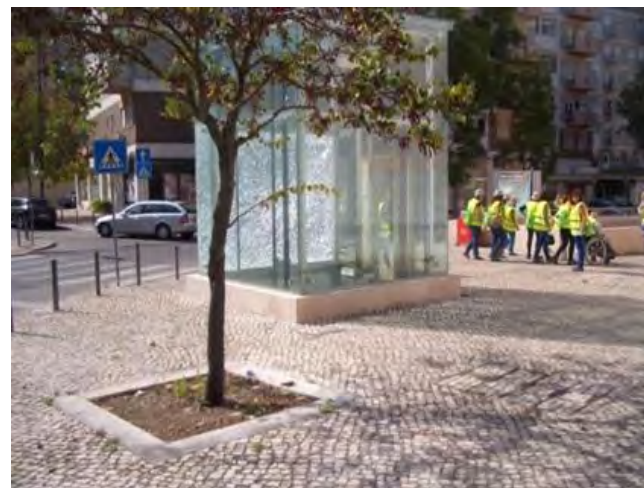
**Fig.2:** Elevador de acesso ao metro com rampa  
mas piso escorregadio e sem telhado de suporte ao mau tempo

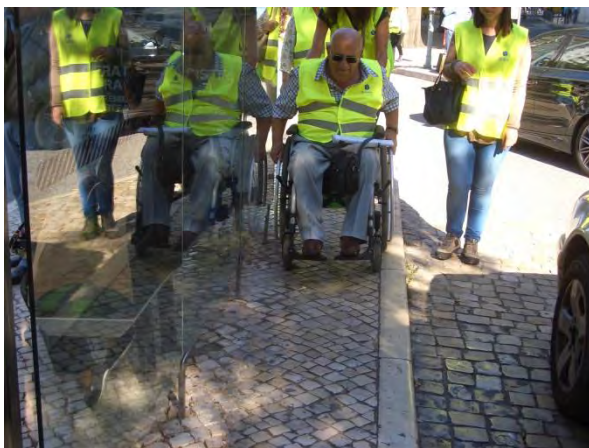
**Fig.1:** Paragem de autocarro no meio da via, impedindo passagem de peões

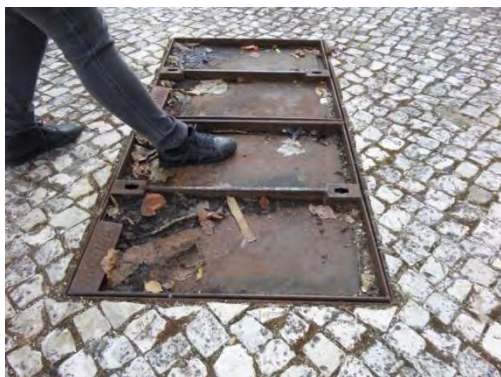
**Fig.1:** Passeio com tampas desniveladas

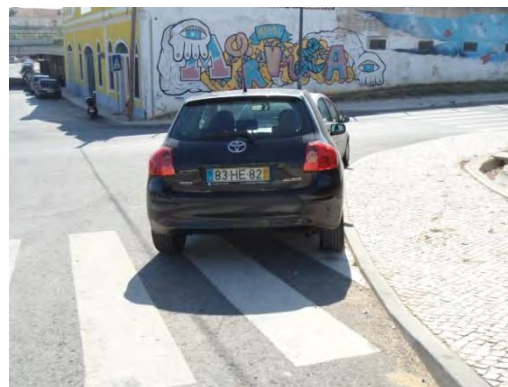
**Fig.2:** Passadeira obstruída com viatura estacionada

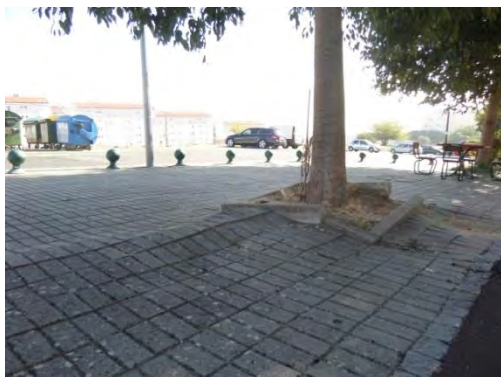
**Fig.3:** Piso irregular e inclinado devido a raízes de árvore

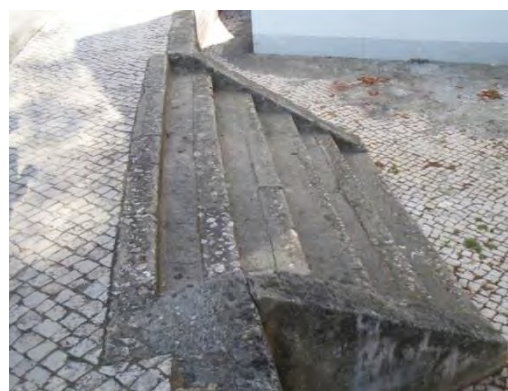
**Fig.4:** Escada de acesso a pátio sem rampa

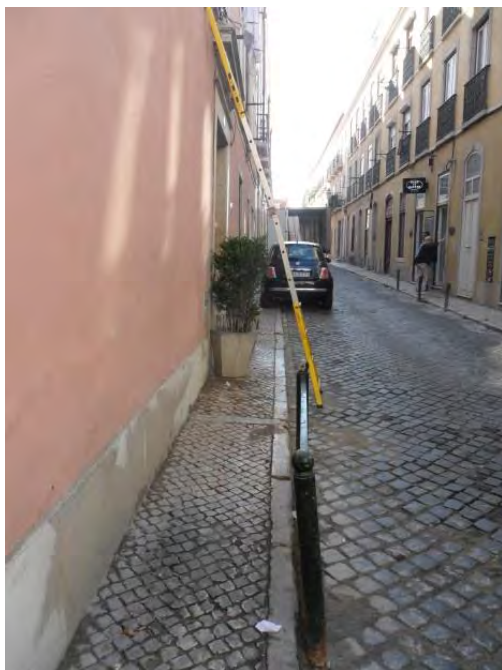
**Fig.1:** Passeio impedido por vaso decorativo e obra não sinalizada

- Sinalização de trânsito encostada às paredes dos edifícios;
  - Colocação de piso tátil nas passadeiras e nas escadas;
  - Melhor fiscalização das obras;

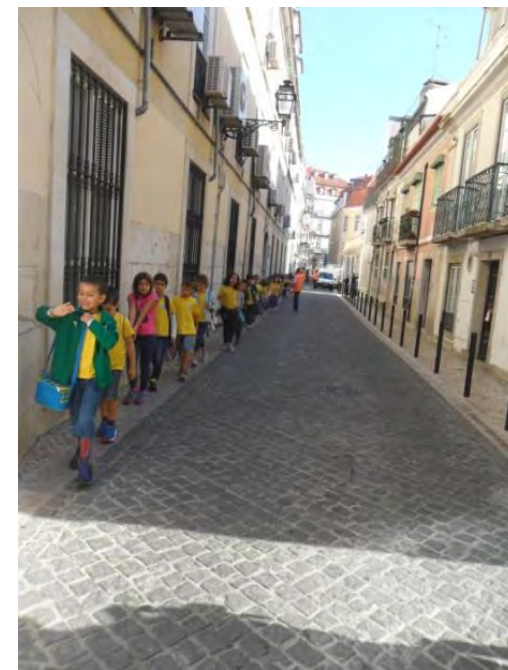
**Fig.3:** Rua sem passeio num dos sentidos

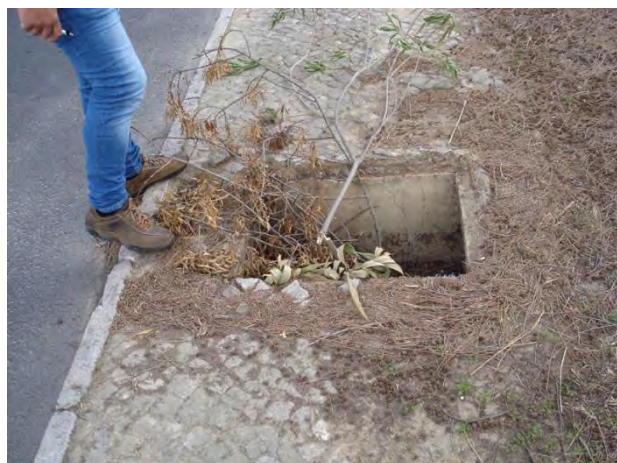
**Fig.1:** Passeio esburacado e sem proteção

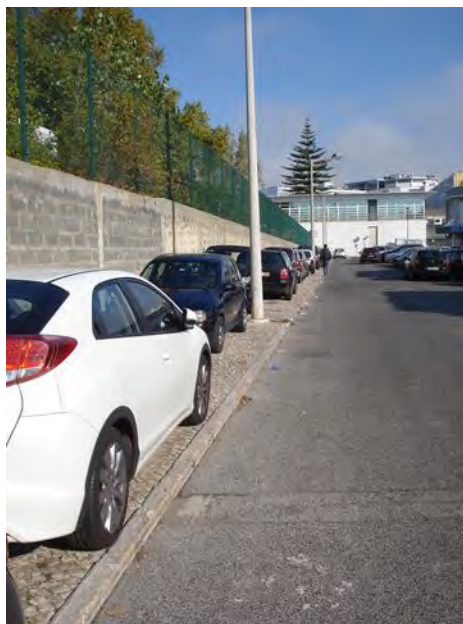
**Fig.2:** Passeio impedido com viaturas estacionadas

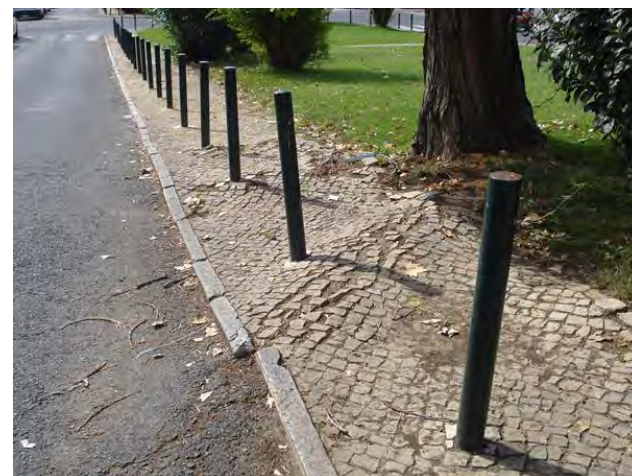
**Fig.3:** Passeio irregular e danificado devido a raízes de árvores

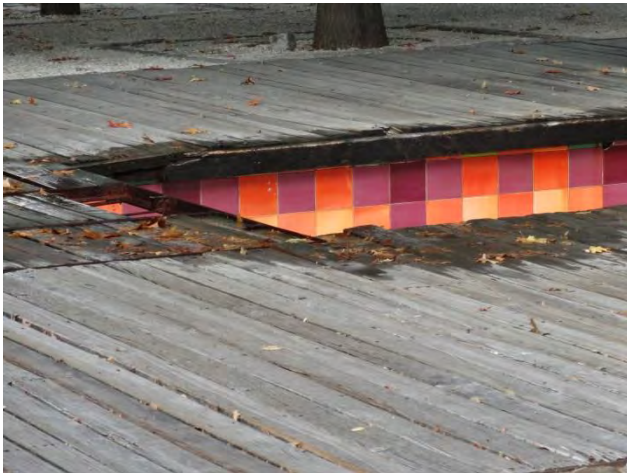
**Fig.1:** Passagem para peões atravessada pelo canal de água dos vulcões sem gradeamento de proteção ou banda táteis

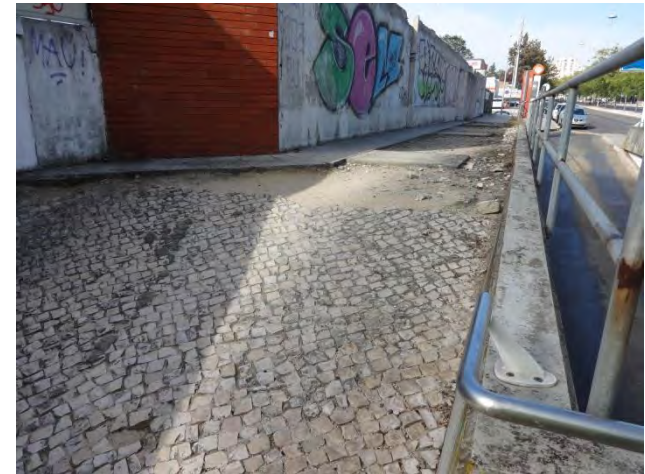
**Fig.2:** Passeio esburacado e inacessível

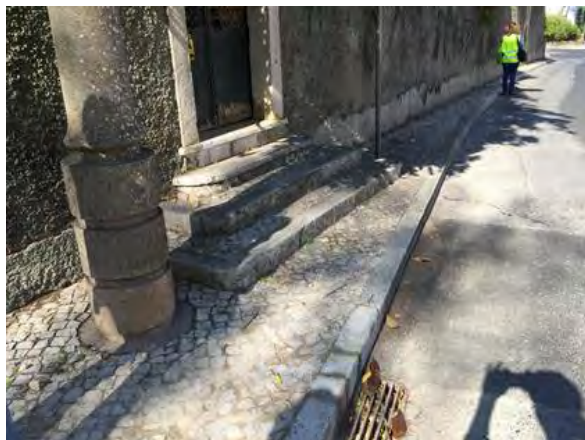
**Fig.1:** Passeio impedido por escada de acesso a edifício e por poste de iluminação

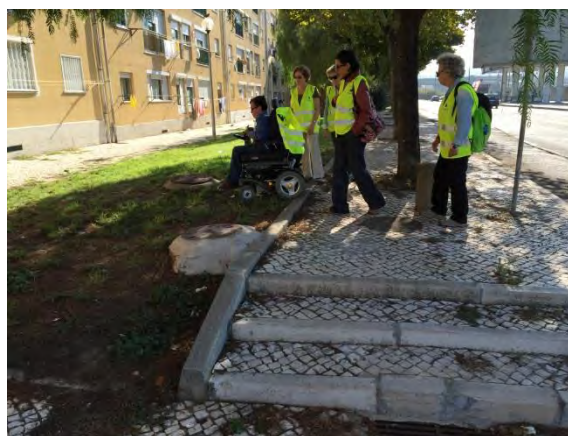
**Fig.2:** Passeio em escadaria sem rampa

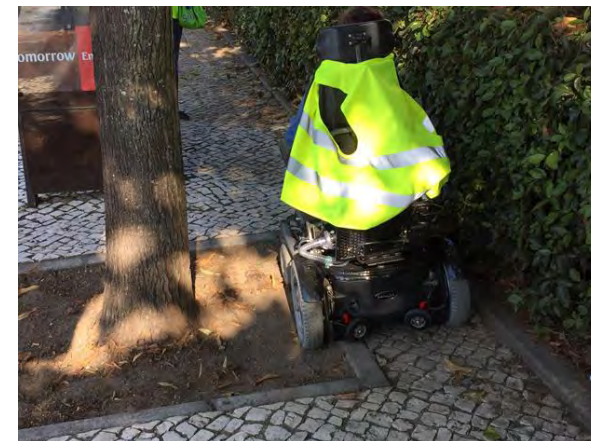
**Fig.3:** Passeio estreito e canteiro não protegido
